ストーマ陥没に対する保存的対処方法の実際

症例① 90歳の女性、ストーマ陥没

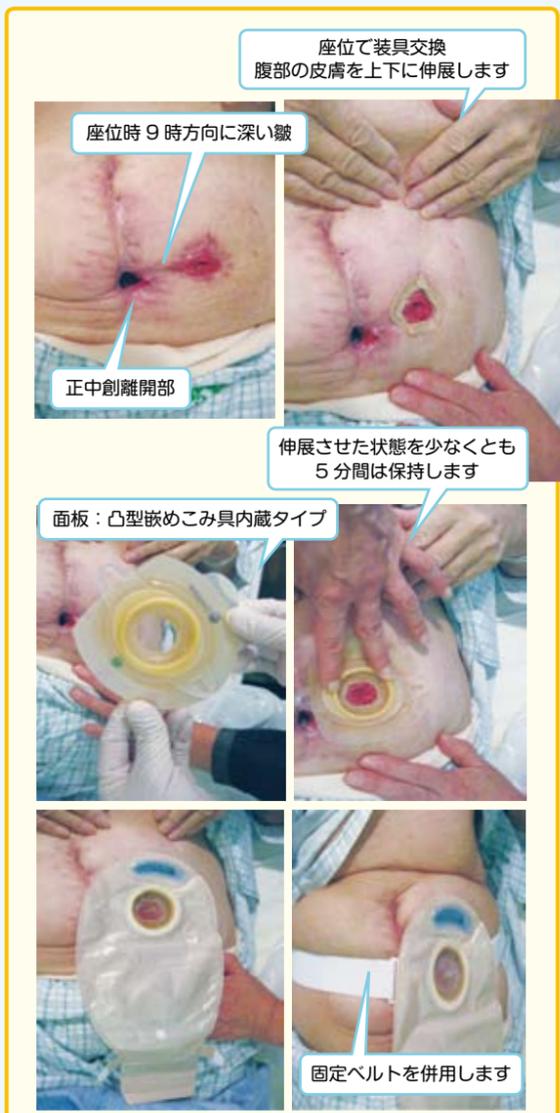
〔対処方法〕 (図3)

- ① ストーマ使用装具は，面板は凸型嵌めこみ具内蔵タイプと用手形成皮膚保護材を選択し，ベルトを併用します。
 - ② 座位時9時方向に深い皺があるため，座位で腹部の皮膚を上下に伸展します。
 - ③ 用手形成皮膚保護材をストーマ周囲に使用し間隙を埋めた後，面板を装着します。伸展させた状態を少なくとも5分間は保持します。
 - ④ 固定ベルトを使用しストーマ周囲への面板の密着度を強化します。
- 便漏れや皮膚障害を予防し，良好なストーマ管理を行いオストメイトのQOLを維持することが重要であると考えます。
- ストーマセルフケア困難なケースや独居高齢者・家族の負担軽減など訪問看護ステーションを利用するケースがあります。訪問看護ステーションとの連携を図り，在宅看護での支援を行います。

図3 ストーマ陥没に対する保存的対処方法の実際

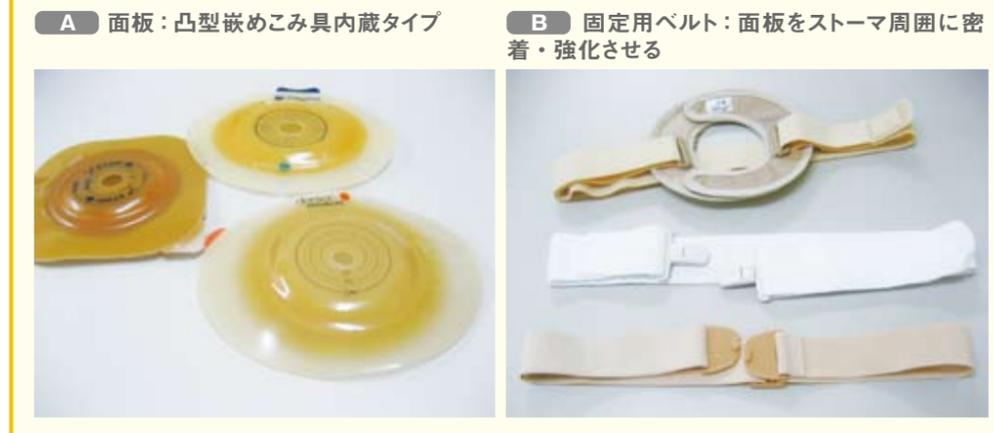
図4 ストーマ陥没に対するストーマ装具とアクセサリ
B：幅2～3 cm，長さは調節可能。メーカーによってベルト連結部が異なる

面板は凸型嵌めこみ具内蔵タイプを選択するでしょう。選択理由は，凸面がストーマの近接部に圧をかけることで，ストーマ排泄口を突出させることができ排泄物のもぐりこみを防ぐことができるためです。面

板のフランジのサイズは，大きすぎると近接部に十分圧がかからないため，ストーマのサイズに約1.5 cm プラスして選択します。さらに近接部に圧をかけ安定させるために，ストーマベルトを併用するとなおよいでしょう (図4・図5)。

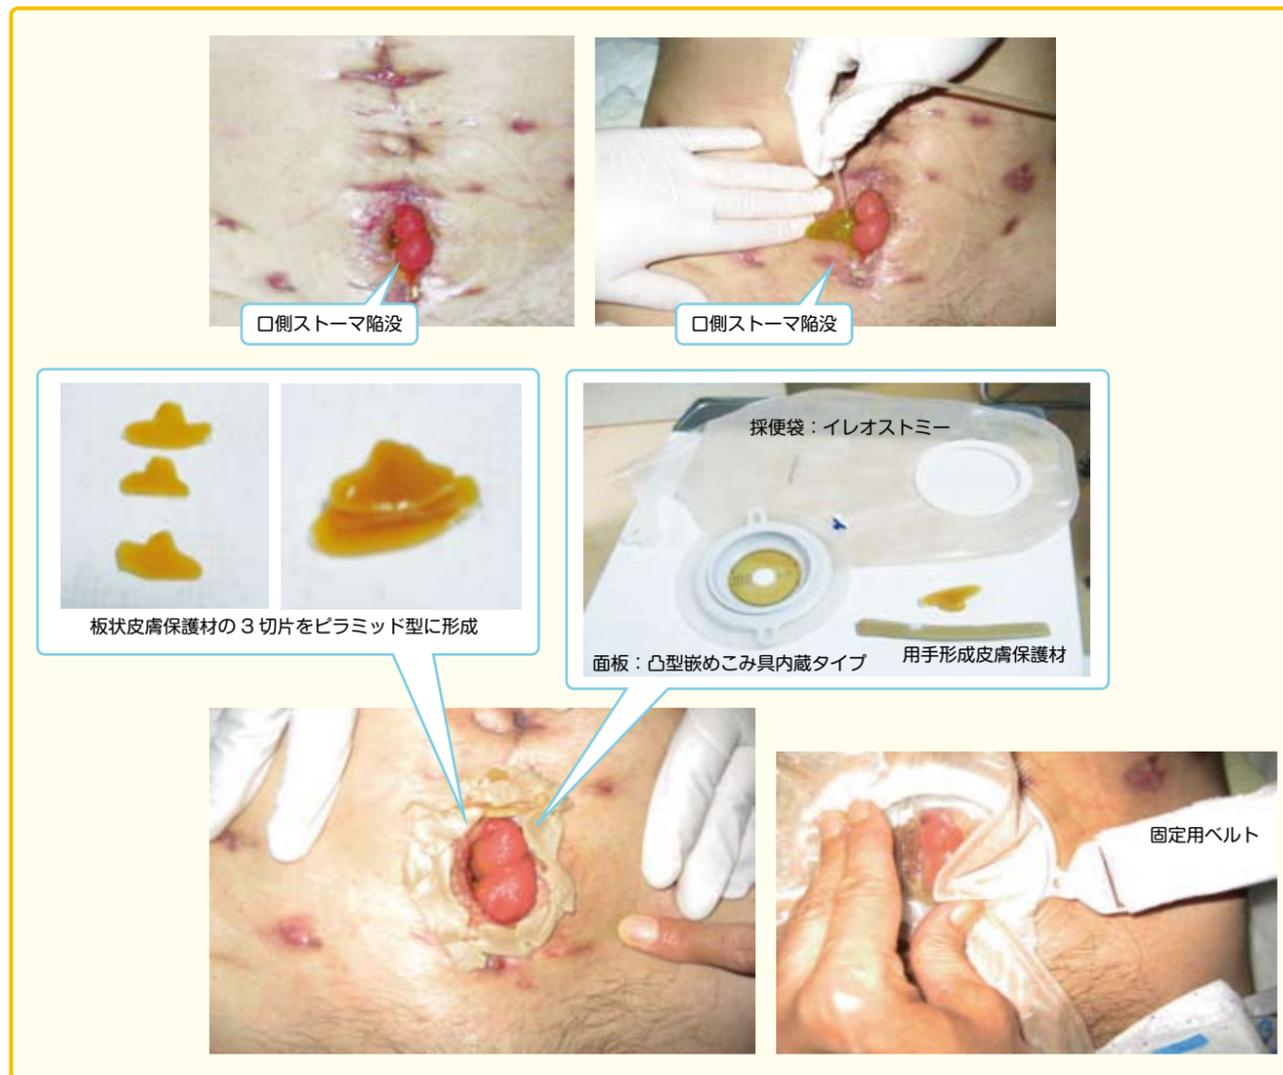
図5 ループイレオストミー；口側のストーマ陥没の保存的対処方法
